Termografi Rapport

Test SolarVenti SV3

2005-08-17

Termografi Datum: 2005-08-17
Temperatur ute: 20 °C i skuggan
Väder: Soligt

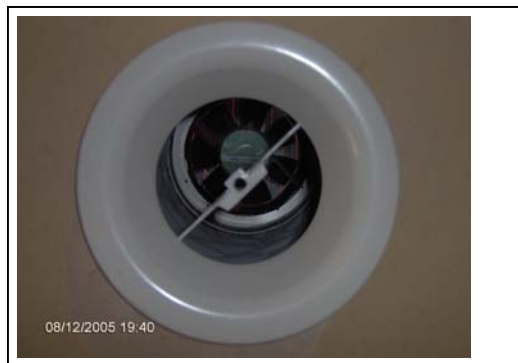
Picture 1 fläkt under drift

Label	Value
Ar1: Max	46.0 °C
Ar1: Min	29.9 °C

Sett från insidan och in i solarventi på utsidan.

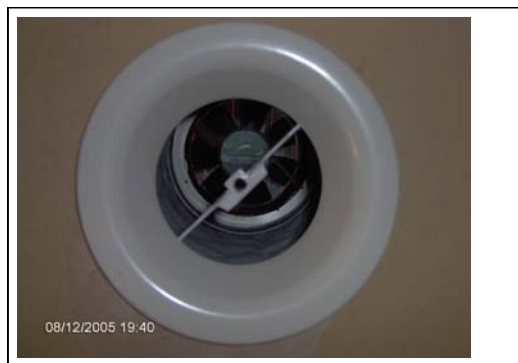
Picture 1. Fläkt avstängd

Label	Value
Ar1: Max	52.5 °C
Ar1: Min	29.5 °C

Sett från insidan och in i solarventi på utsidan.

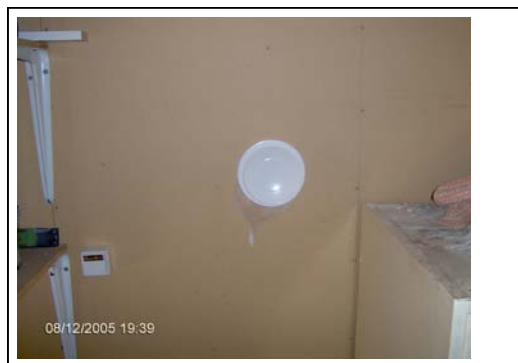
Picture 3. spridning med kåpa på, öppen till halva skruven

Label	Value
Ar1: Max	32.6 °C
Ar1: Min	18.8 °C

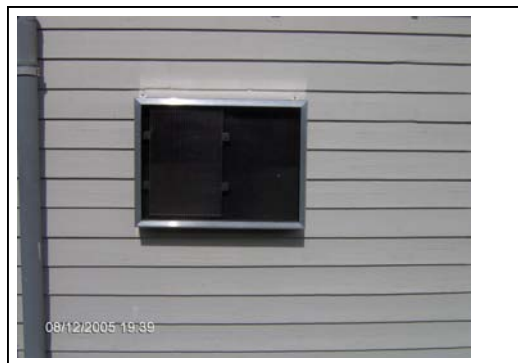
Picture 6 SolarVenti SV3 på garage väggen

Label	Value
Ar1: Max	31.1 °C
Ar1: Min	25.1 °C

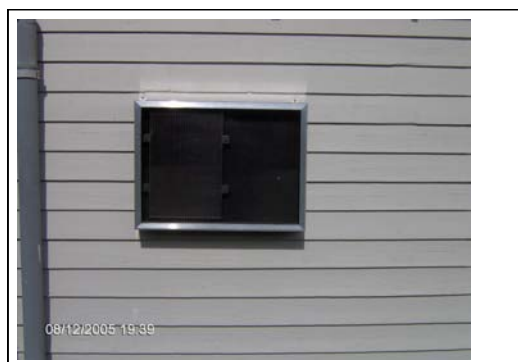
Picture 5. Solarventi lite närmare

Label	Value
Sp1	32.6 °C
Sp2	28.6 °C
Sp3	15.6 °C
Sp4	16.5 °C
Sp5	19.2 °C
Sp6	30.8 °C
